# Análisis Costo-Eficiencia<sup>1</sup>

Programa de Mantenimiento del Aeropuerto  
de Atlangatepec, Tlaxcala  
(Clave de registro 1209JZL0002)

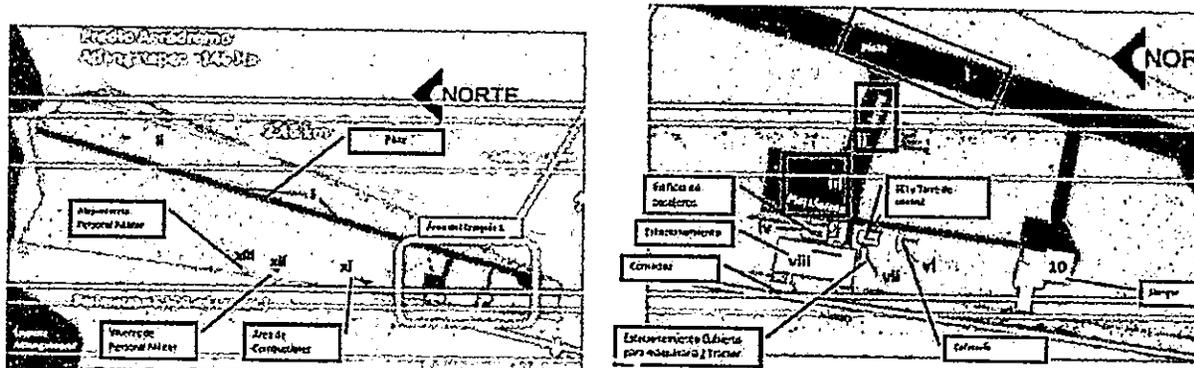
**Croquis de Instalaciones del Aeródromo de Atlangatepec**

Dentro de las instalaciones del aeródromo de Atlangatepec se puede apreciar un área destinada a viveros del personal de la Base Aérea, la cual tiene un fin recreacional y se distribuye en 4 cuerpos de 200 m<sup>2</sup> cubiertos con material plástico. Asimismo, se cuenta con instalaciones de alojamiento para el personal militar y su familia, la cual se encuentra en un edificio de 4 pisos de altura y alberga 16 departamentos. Esta zona cuenta con un acceso independiente y una zona de estacionamiento de aproximadamente 300 m<sup>2</sup> de superficie. La base aérea militar alberga también un comedor para un máximo de 50 comensales, el cual cuenta con una cocina industrial y abarca una superficie de 200 m<sup>2</sup> colindante al estacionamiento, igualmente, cuenta con una cafetería, la cual abarca una superficie de 90m<sup>2</sup> en un inmueble de un piso de altura. Estas áreas no son contempladas dentro del presente proyecto. La distribución de la infraestructura en el predio del aeródromo se muestra en el siguiente croquis

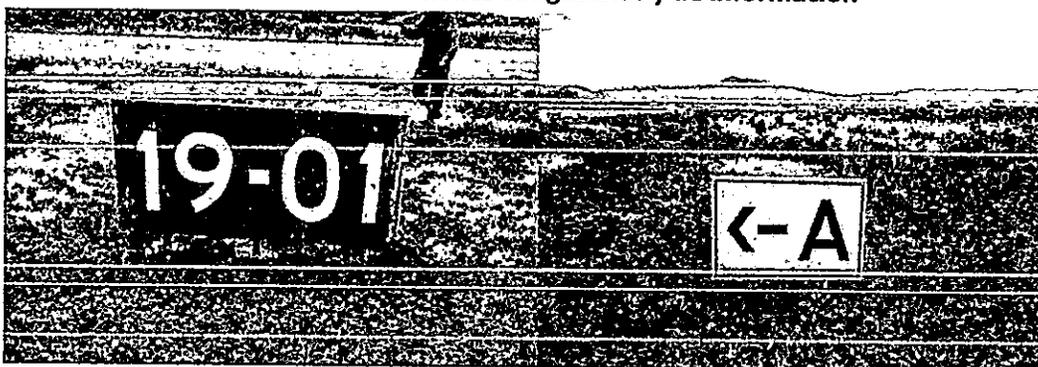
## Letreros con instrucciones obligatorias y de información

La señalización<sup>11</sup> de pista muestra deterioro y no cumple con lo establecido en la Circular Obligatoria CO DA-04/07 R-1<sup>12</sup>, los letreros no iluminados con instrucciones obligatorias y de información de la pista no son retrorreflejantes, sus dimensiones, instalación y condiciones de frangibilidad<sup>13</sup> no se ajustan a las especificaciones del documento anterior.

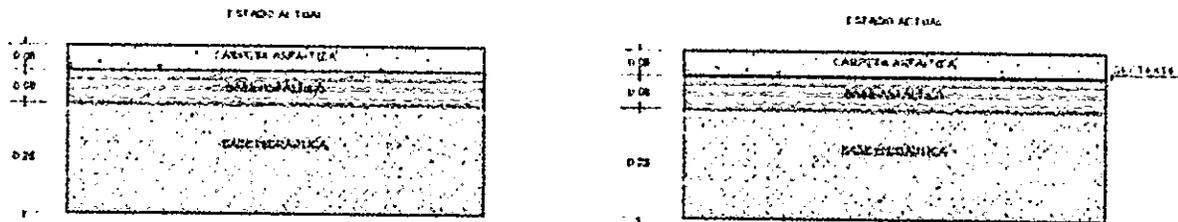
**Esquema de la rehabilitación se la carpeta asfáltica**

Tanto en la pista, calles de rodaje y plataforma se realizaría el levantamiento de toda la sección de la carpeta asfáltica, la cual comprende aproximadamente 6 cm, después se colocará un geotextil que impida reflejar las fallas de las capas subyacentes, posteriormente se tenderá y compactará una capa de mezcla asfáltica con materiales, pétreos y asfáltico AC-20 normal hasta recuperar el espesor de la carpeta asfáltica. Al finalizar la rehabilitación se procederá a la instalación de las luces de borde y señalización.

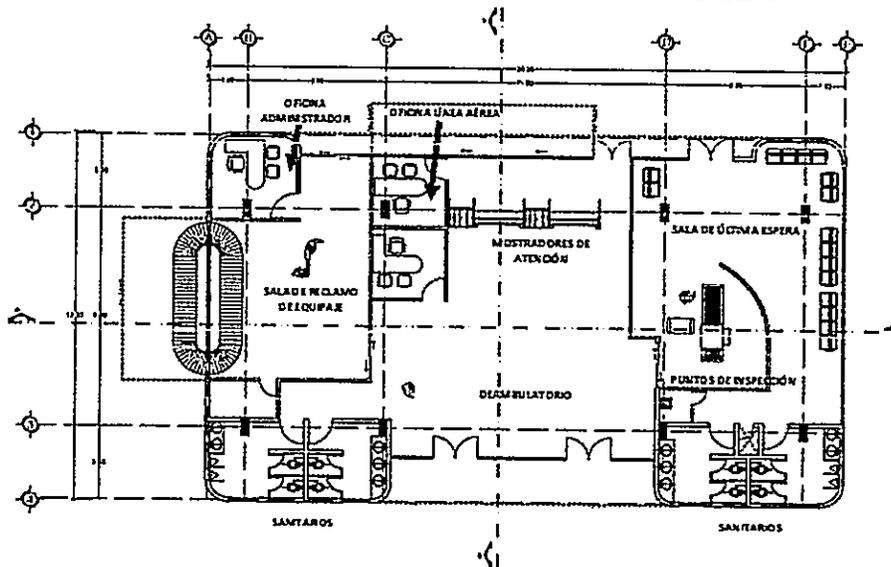
**Diseño arquitectónico de la habilitación de la terminal**

El proceso de rehabilitación del edificio terminal se encuentra basado en el reemplazo de algunos materiales y mobiliario en las distintas áreas del edificio terminal. En la fachada se cambiara toda la cancelería y se sustituirá por perfiles de aluminio con cristal templado y pintura en muros. En el interior se limpiara toda la estructura de acero para colocar pintura de esmalte, los muros divisorios serán demolidos para colocar nuevos respetando el diseño arquitectónico existente y se les aplicara pintura vinílica. Asimismo, se propone usar plafón en todo el edificio con la finalidad de darle una nueva imagen. Asimismo, se considera el uso de lámparas ahorradoras de energía para la iluminación del edificio.

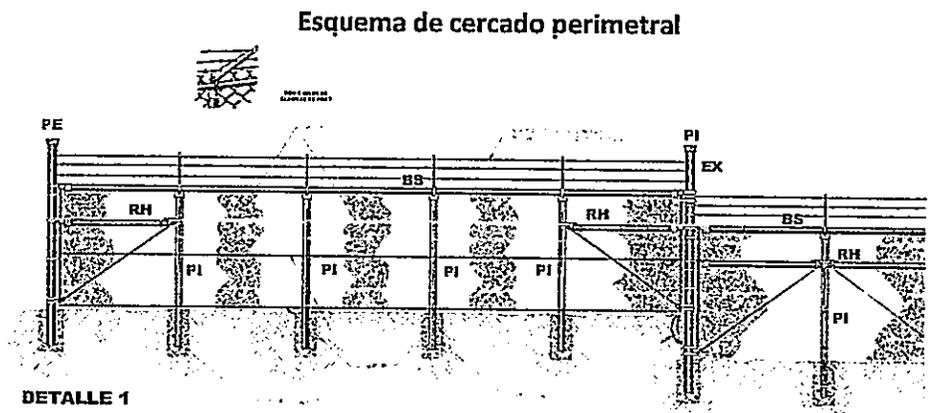
### Sustitución del cercado perimetral

El sistema de cercado perimetral estará compuesto por vallas metálicas, muros de concreto y/o las paredes exteriores de los edificios localizados en el perímetro del aeropuerto. El sistema de cercado perimetral se compondrá de una valla metálica tipo ciclón de 2.00 m de altura mínima con alambre de púas inclinado en la parte superior y malla tipo ciclón. En los lugares donde el sistema de cercado perimetral se conecte con una pared exterior de alguna instalación perimetral, el sistema de cercado se conectará directamente con la pared perimetral.

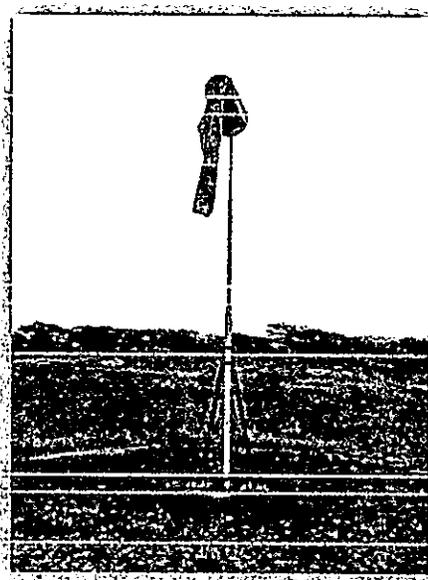
Figura 2.4 Indicadores de dirección de viento

La pista cuenta con 2 indicadores de dirección de viento ubicados en los límites de la franja de seguridad, los cuales indican la dirección y fuerza del viento respecto a la horizontal del suelo, sin embargo, no son iluminados, no cumple con las condiciones de frangibilidad establecidas en la Circular Obligatoria CO DA-04/07 R-1. La estructura y poste muestran signos de oxidación y están despintados.

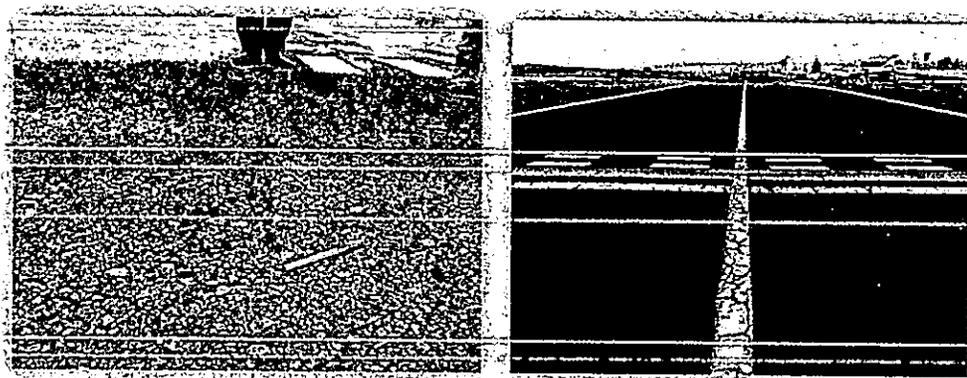
Figura 2.6 Calle de Rodaje Paralela

En lo referente al tramo de "calle de rodaje paralela" a pista, su superficie de rodamiento se encuentra en buenas condiciones de operación, a excepción de un área reducida en el borde de dicha calle, que fue dañada por los SKY de helicópteros.

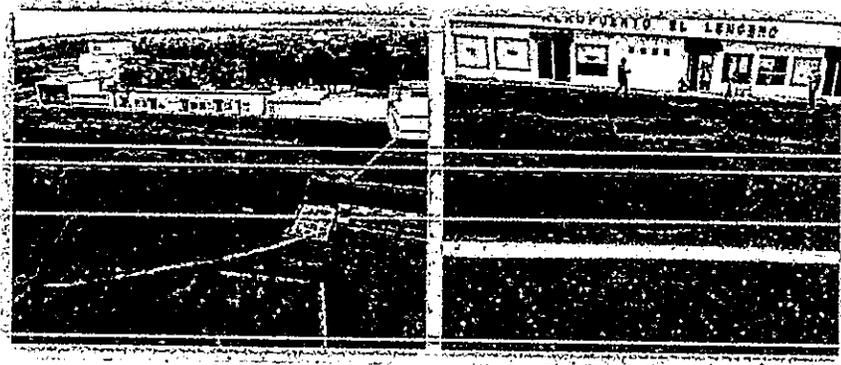
Figura 2.7 Plataforma de aviación comercial

El aeródromo cuenta con dos plataformas la de avión comercial y la general a las cuales se accede a través de la calle de rodaje "B". La plataforma de aviación comercial tiene una superficie es de 4,800 m<sup>2</sup> (102 m por 68 m), la cual permite atender simultáneamente hasta 2 aeronaves del tipo ATR-42<sup>14</sup>. El espesor total del pavimento en la zona de plataforma es de 38.3 cm de espesor total (25 de base hidráulica; 7.8 de base asfáltica y 5.5 cm de carpeta asfáltica) y presenta grietas tipo piel de cocodrilo y mapeo (grietas tanto longitudinales como transversales de al menos 3 cm y con una profundidad de 2 cm), desprendimiento de material pétreo, escurrimiento de agua pluvial, trabajos mal ejecutados de bacheos en diferentes áreas, así como con deformaciones y oxidación del pavimento por el envejecimiento.

La plataforma de aviación comercial permite atender simultáneamente hasta 2 aeronaves de tipo C, la plataforma general permite atender a XX aeronaves ligeras y la plataforma de hangares con posibilidades de atender a XX aeronaves, presentan en sus superficies de rodamiento discontinuidades en la carpeta asfáltica, las cuales se derivan de la falta de mantenimiento correctivo al menos durante los últimos 5 años conforme al grado de deterioro que actualmente presentan. Asimismo, no cuenta con un sistema de luces de borde y la señalización, así como, los letreros de la plataforma se encuentran deteriorados y no cumple las dimensiones e indicaciones establecidas en la normatividad.

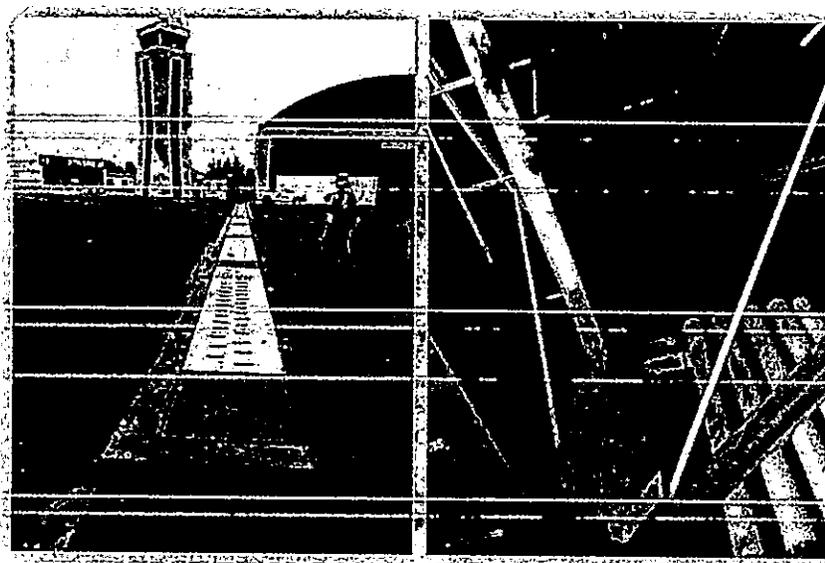
Figura 2.8 Torre de Control

La Torre de Control abarca una superficie de  $375\text{m}^2$  (25 m de ancho por 15 de fondo) se encuentra construída con acero estructural. El servicio que proporciona es solo de información de vuelo (AFIS) Aeródromo Fligth Information Service, en frecuencia 123.3 MHZ y no como torre propia. Una de las limitaciones de la torre es que desde la cabina de observación, no se alcanza a visar la cabecera 08 por el cambio de pendiente negativo en una distancia aproximada de 700 a 800 m.

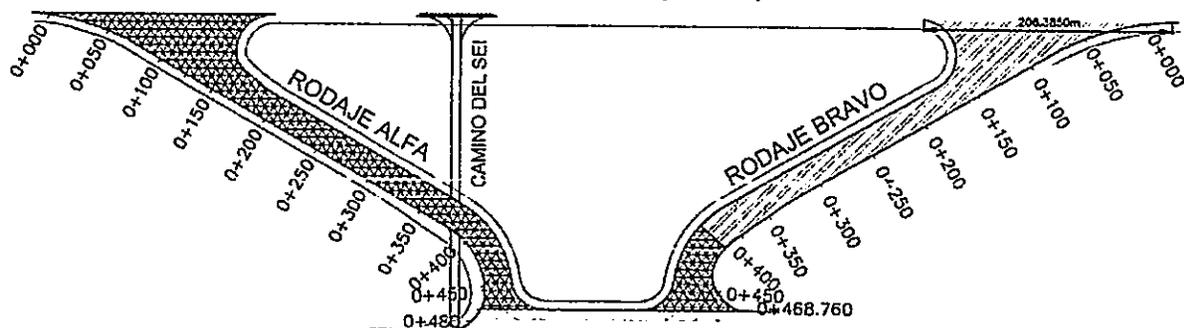
Figura 2.8 Calles de rodaje Alfa y Bravo

En el año 2013 se realizaron trabajos de rehabilitación en toda la longitud y ancho de la calle de rodaje Alfa, los cuales consistieron en cortar y retirar 5 cm en el ancho y largo de la calle señalada, reponiendo el espesor con carpeta asfáltica. Asimismo, en 2,328 m<sup>2</sup> de la calle de rodaje Bravo, se realizaron trabajos de rehabilitación en las áreas (rojo) que se muestran en la Figura 2.8. Actualmente, la calle de rodaje Bravo presenta, grietas tanto longitudinales como transversales de 2 cm y con una profundidad de hasta 1.5 cm, en el área no rehabilitada (verde), asimismo, presenta desprendimiento de material pétreo y escurrimiento de agua pluvial.

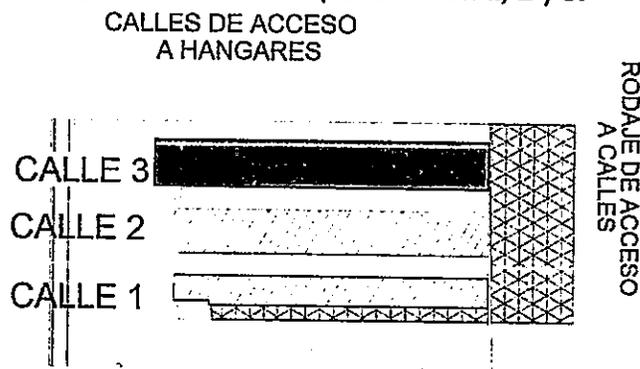
Figura 2.10 Calles de penetración 1, 2 y 3.

Actualmente, las calles de penetración 1 y 2 presentan grietas tanto longitudinales como transversales de al menos 2 cm y con una profundidad de 1.5 cm, presentando un mayor deterioro en la intersección de estas calles con la calle de acceso a hangares, asimismo, presenta desprendimiento de material pétreo y escurrimiento de agua pluvial. En la figura 2.10, se muestran las áreas rehabilitadas en 2013 (rojo) y las áreas por rehabilitar (verde).

La calle de penetración 3 (azul), presenta grietas tanto longitudinales como transversales de 2.5 cm y con una profundidad de 2 cm, así como desprendimiento de material pétreo, escurrimiento de agua

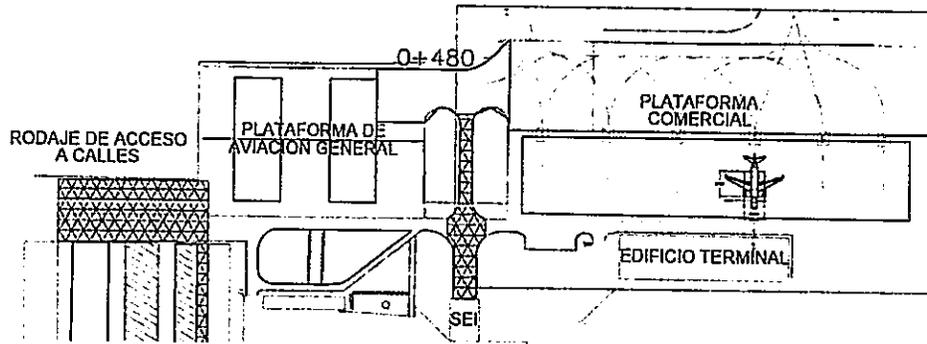
Figura 2.12 Plano de plataformas

La plataforma, no cuenta con iluminación necesaria que permita dar atención a las operaciones nocturnas de las aeronaves, específicamente, para la recarga de combustible y el tránsito de pasajeros desde las aeronaves hasta la sala de llegadas.

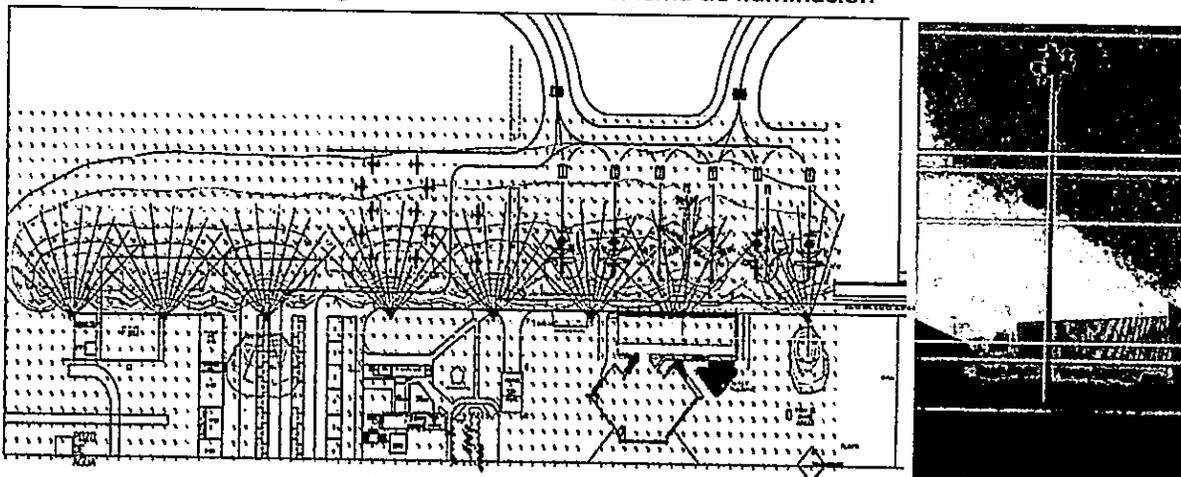
Figura 4.1 Ubicación de Sistema de Iluminación

Al finalizar la rehabilitación se procederá a la instalación del sistema de iluminación en la plataforma de aviación comercial, la cual consiste en instalar 7 postes metálicos de acero acabado extragalvanizado por inmersión en caliente, sección dodecágona, de 20 m de altura con arillo de acenso y descenso automático, controlado a una distancia de 6 m mediante una botonera para intemperie y dispositivo electromecánico denominado mecanismo de tracción, en el arillo o la canastilla se montan los proyectores, para el montaje del poste se construirá una base de concreto armado con anclas de acero galvanizado. El poste completo con las luminarias será capaz de soportar velocidades de viento de 145 km/hora, con rachas hasta de 30% adicional.

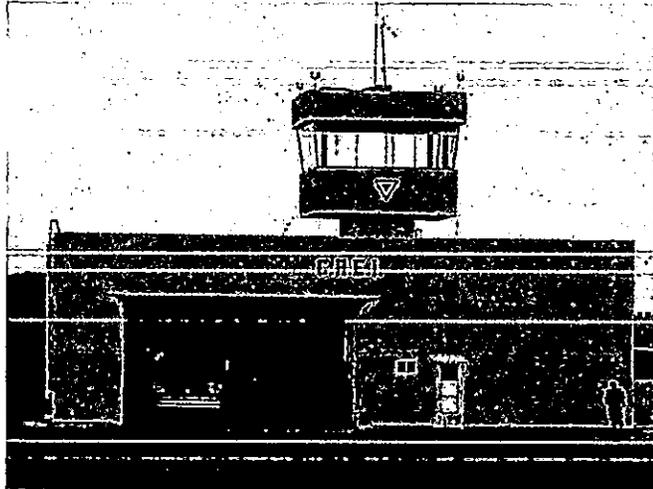
#### **Edificio CREI (Torre de control, SEI y Cuarto de Máquinas)**

El edificio CREI cubre las necesidades de la Torre del control del aeródromo, las necesidades de Salvamento y Extinción de Incendios (SEI) y Cuarto de Máquinas, el cual cuenta con una superficie total de 337.35 m<sup>2</sup>.

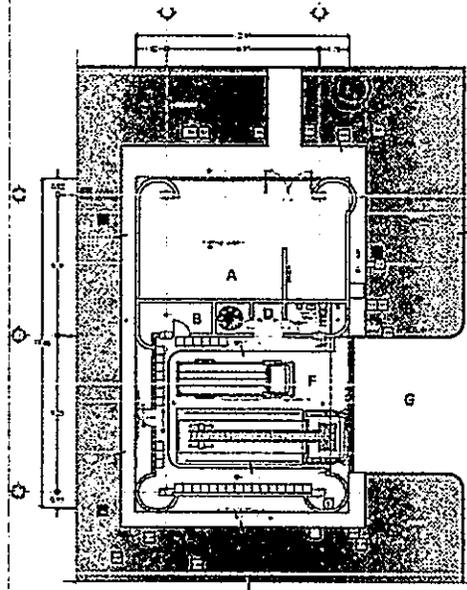
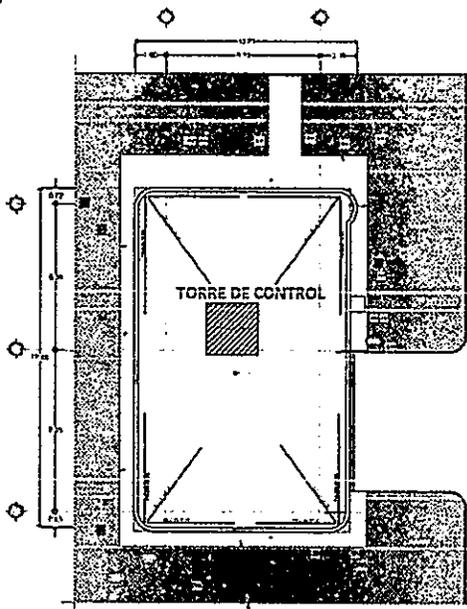
**Distribución Actual del Edificio CREI**

*Planta Baja*

*Primer piso*

El CREI se encuentra en la planta baja del edificio, con una superficie de 207.55 m<sup>2</sup> (guardia, sanitarios, peluquería, cobertizo y patio de maniobras), cuenta con una unidad de extinción de incendios fuera de

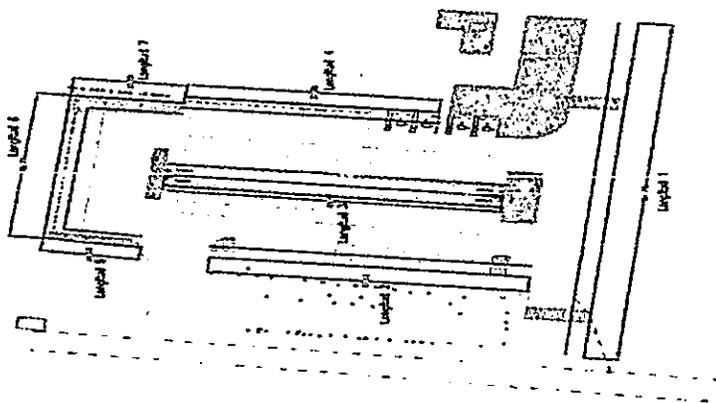
#### Proyecto de Estacionamiento de automóviles para pasajeros

La rehabilitación del estacionamiento de 3,200 m<sup>2</sup> consiste en la colocación de una carpeta de concreto asfáltico, construcción de banquetas con una superficie de 210 m<sup>2</sup>, complementación de guarniciones y rehabilitación de las mismas con una longitud de 512 m<sup>2</sup>, colocación de 166 piezas de topes, con señalamiento horizontal y vertical, además, de la rehabilitación del área de jardinería de 220 m<sup>2</sup>. Dichas obras son necesarias para albergar 82 cajones de estacionamiento de automóviles para pasajeros al descubierto.

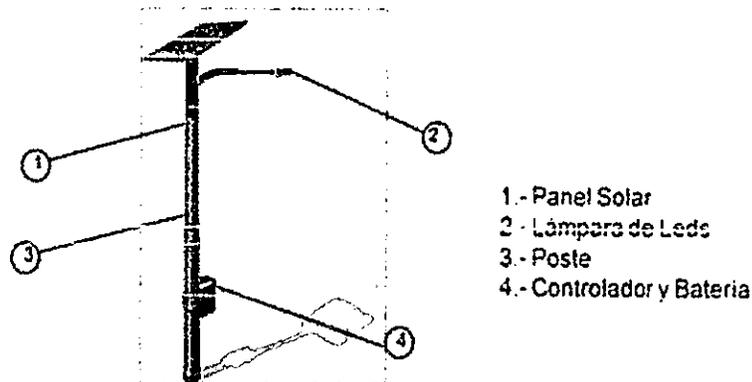
#### Iluminación a base de lámparas LED's

Para la instalación del alumbrado público en el estacionamiento, se considera una iluminación a base de Lámparas LED's, que incluyen 16 postes y 20 luminarias, alimentadas por Sistemas Autónomos de Generación de Energía Eléctrica – Sistemas Fotovoltaicos<sup>3</sup>, que permitirá brindar la iluminación necesaria y el funcionamiento óptimo de las luminarias instaladas, de manera independiente a la red de la Comisión Federal de Electricidad (C.F.E.), completamente sustentables con cero consumo de electricidad. La instalación de este tipo de lámparas generará un ahorro en cuanto a la obra civil, debido a que no se tienen que construir canalizaciones (trincheras y/o encofrados) para suministrar de energía desde la subestación eléctrica del aeródromo hasta cada uno de los postes de alumbrado. A largo plazo, resultará en una considerable disminución del mantenimiento a la infraestructura del Aeropuerto.

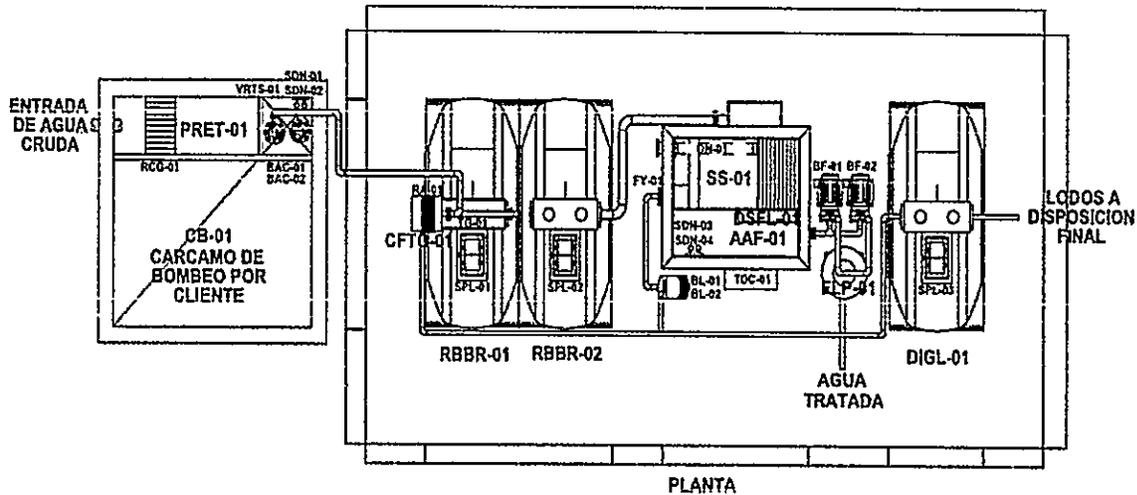
Plano de una Planta de Tratamiento de Aguas Residuales

Para evitar la contaminación de aguas subterráneas o arroyos cercanos, se construirá una planta de tratamiento de aguas residuales (PTAR), para la descarga de aguas provenientes de la operación del aeródromo. La planta de tratamiento constará de una estructura artificial donde se propiciará una serie de procesos físicos, químicos y biológicos que tienen como fin eliminar los contaminantes presentes en el agua efluente del uso humano antes de su descarga al medio natural para favorecer, la recuperación y conservación de la calidad de las aguas de las fuentes receptoras.

El proceso constructivo consiste en colocar una planta de cimentación (losa) de 12 cm de espesor (armada con varilla del #3 en lecho alto y bastones del #3 en lecho bajo). La construcción de áreas de pretratamiento criba y desarenado, cárcamo de regulación, cribado fino y trampa de grasas, reactores RBBR con portadores, sedimentador secundario, dosificación de cloro, almacenamiento de agua a filtración, filtración, digestión de lodos excedentes, será en base a concreto ( $f_c=250 \text{ kg/cm}^2$ , clase 2) en columnas, trabes, contratrabes, losas, castillos y dalas. Los equipos requeridos serán rejilla de cribado grueso, vertedor sutro, bomba de agua cruda,

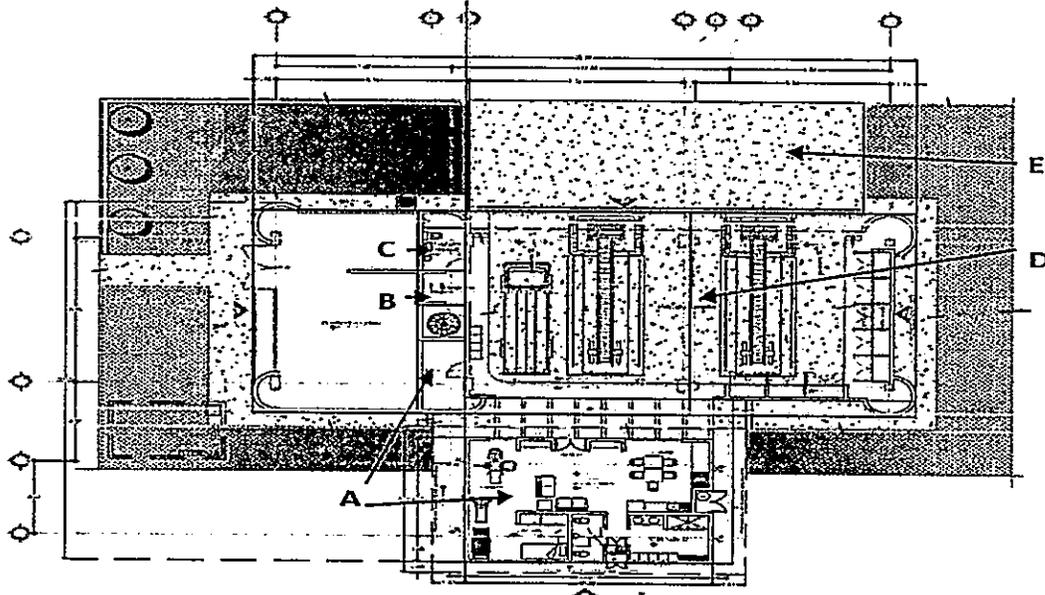
### Distribución del CREI

La cancelería y ventanearía será de aluminio anodizado de 2" y cristal transparente de 6mm de espesor, las puertas, para el acceso principal será de acero porcenalizado, para el área de baño vestidor la puerta de acceso será a base de tambor de madera de pino con triplay de pino y para el área de calentador y basura las puertas serán de aluminio.

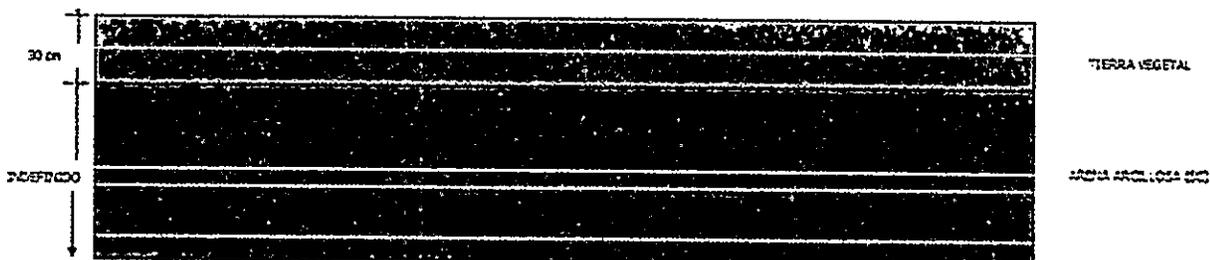
#### SECCIÓN ACTUAL TERRRENO NATURAL

### Propuesta para el camino de salida del CREI

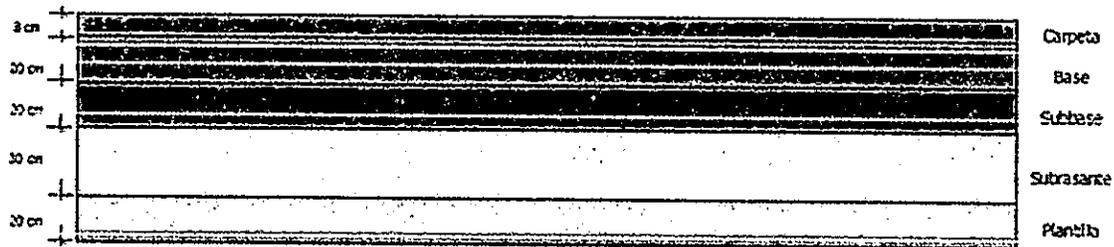
### SECCIÓN DE PROYECTO

DESPALME DE 30 cm

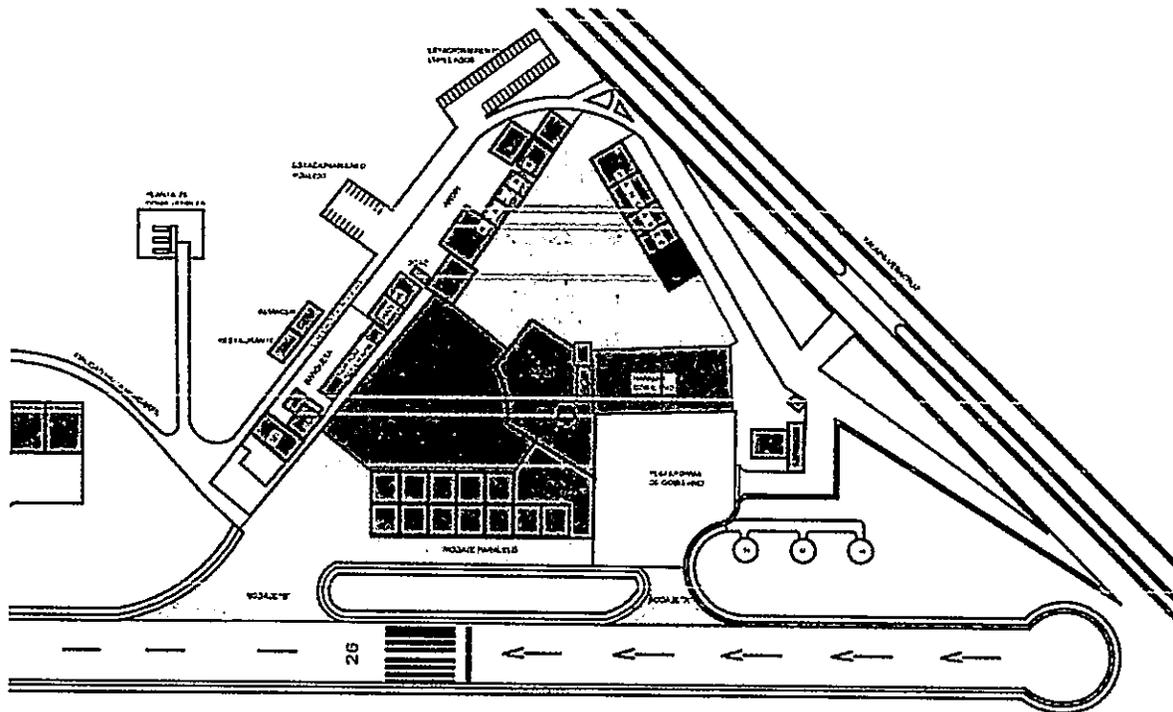
### Infraestructura actual del Aeródromo de El Lencero

Las acciones anteriormente mencionadas en conjunto con las acciones propuestas en la presente ficha técnica permitirán la operación de la aviación civil, tanto comercial como general en condiciones de seguridad en el Aeropuerto El Lencero. En este sentido, el aeropuerto permite atender aeronave de tipo C, las cuales tienen una capacidad de 50 pasajeros, por lo que es necesario que la infraestructura aeroportuaria responda al menos a dicha capacidad.

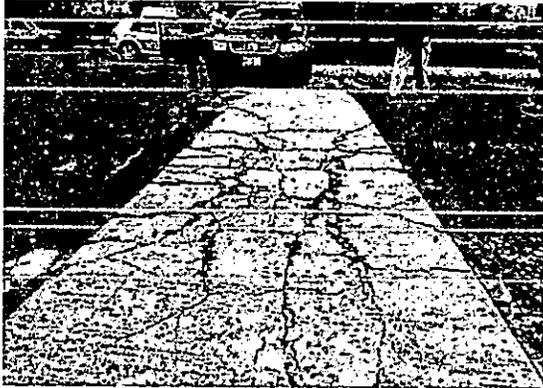
#### **Accesos viales al Aeropuerto**

El acceso principal al Aeropuerto proviene de la carretera federal Xalapa-Veracruz y da conexión a los accesos de salida y llegada del aeropuerto, brindando también acceso a la zona de hangares.

El camino cuenta con una longitud de 300 m y de aproximadamente 7.5 m de ancho (2,250 m<sup>2</sup>), el cual no es constante a lo largo del mismo, tiene 2 carriles uno por cada sentido. Su superficie de recubrimiento es asfalto y presenta grietas tanto longitudinales como transversales, así como, desprendimiento de

El camino con una longitud de 300 m y aproximadamente de 7.5 m de ancho (2,250 m<sup>2</sup>) y la vialidad para servicio de acceso hacia los hangares, con una longitud de 450 m y 5 m de ancho (2,250 m<sup>2</sup>), serán sujeto a trabajos de levantamiento y reposición de toda la sección de carpeta asfáltica (4 cm), y colocación de un geotextil que impida reflejar las fallas de las capas subyacentes. Asimismo, se construirá un nuevo camino con una longitud de 400 m y 7.50 m de ancho (3,000 m<sup>2</sup>), para el cual se realizarán trabajos de desmonte, despalme, excavación en corte, se colocara concreto asfáltico de 5 cm, con base hidráulica de 15 cm y capa subrasante de 30 cm, así como un riego de impregnación. Finalmente se colocarán los señalamientos horizontales.

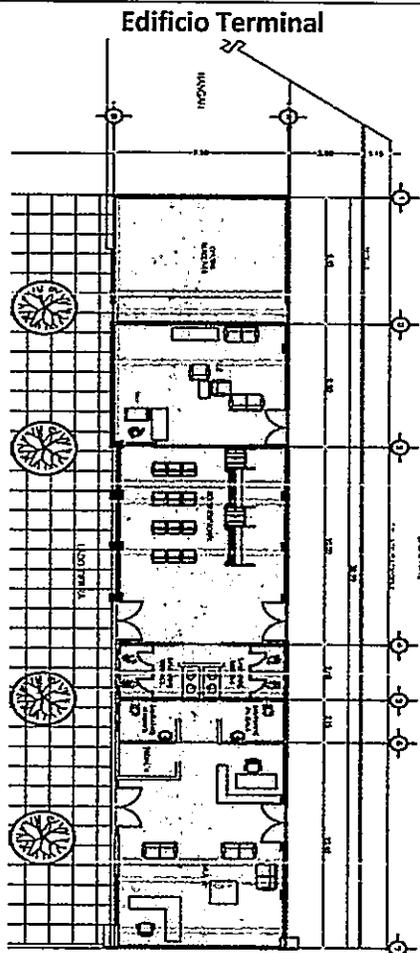
De acuerdo a la capacidad de pasajeros que puede atender el tipo de aeronave (C) que alcanza operar en el aeropuerto, la capacidad es de 70 pasajeros<sup>2</sup>, por lo que con objeto de prestar un servicio de categoría D, es necesario que la terminal cuente al menos con una dimensión de entre 630 m<sup>2</sup> y 840m<sup>2</sup> de acuerdo al nivel de servicio que se busca proporcionar, la terminal debe contar con áreas específicas para mostradores de atención, puntos de inspección, sala de última espera, sala de reclamo de equipaje, baños, oficinas de autoridades, administrador y línea aérea.

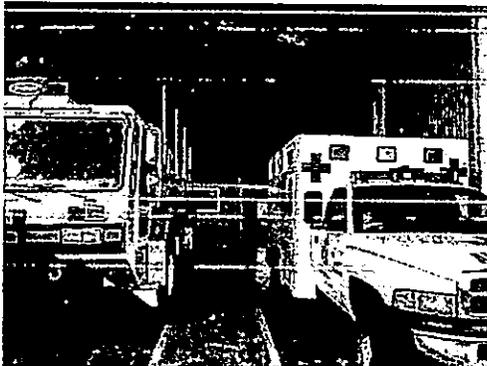
**Vehículos SEI**

El CEI cuenta con una unidad de extinción de incendios con capacidad de 10,000 litros y un vehículo de intervención rápida (ambulancia).

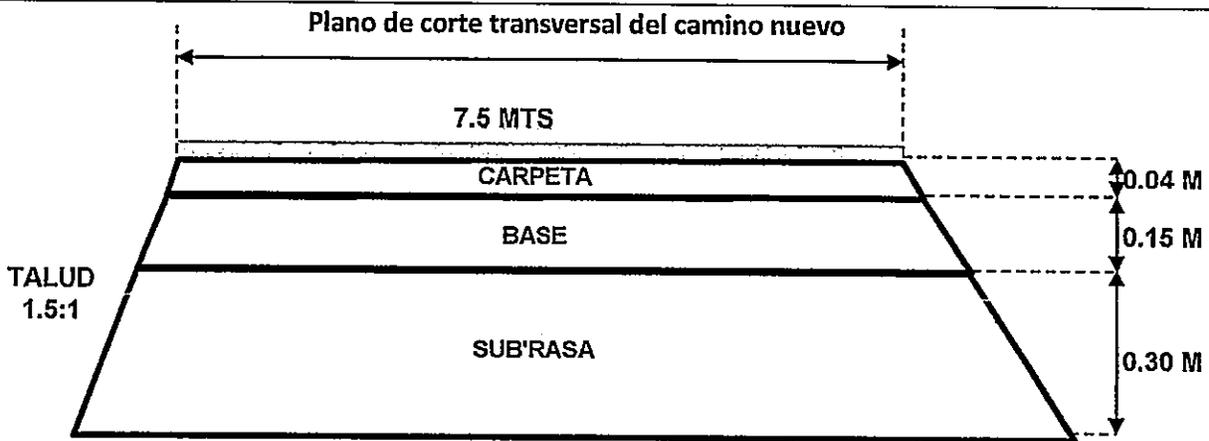
Finalmente se colocarán los señalamientos horizontales como lo son las rayas laterales y centrales del camino.

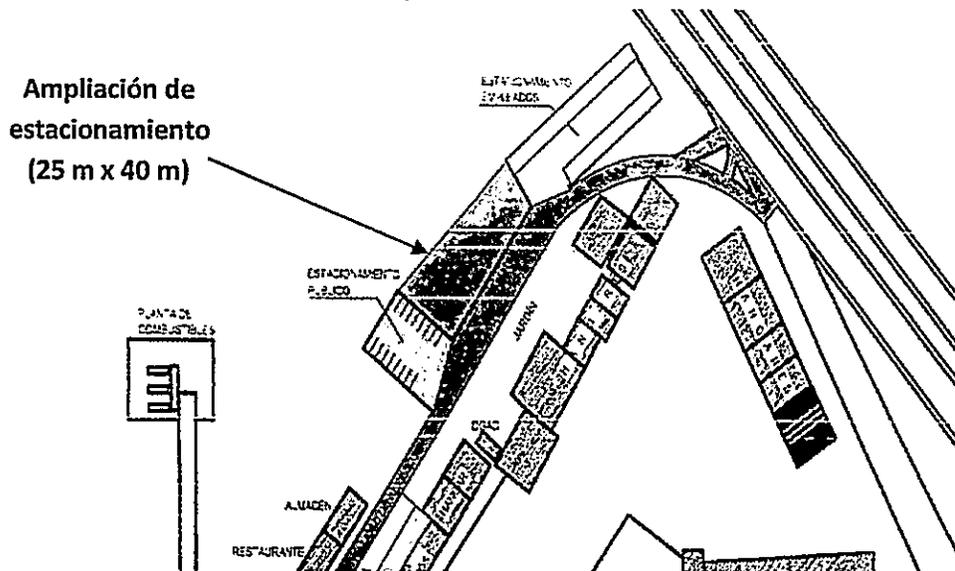
**Esquema Estacionamiento**

La rehabilitación y ampliación del estacionamiento a 1,391 m<sup>2</sup> consiste trabajos de fresado, despalmado, excavación en corte, colocación de capa subrasante, base hidráulica, riego de liga, concreto asfáltico y señalamiento horizontal. Una vez colocado el riego de liga se procederá al tendido de la mezcla del concreto asfáltico, utilizando una máquina extendidora finisher, extendiéndose a una temperatura promedio de 100°C a 110°C, formando una franja de mezcla asfáltica. Cuando la mezcla asfáltica este extendida y debidamente acomodada con rastrillos de peine ancho, se compactará a una temperatura mayor de 100°C, utilizando inicialmente un rodillo liso de 7 toneladas, para dar un primer armado, y posteriormente un rodillo de neumáticos de 15 toneladas de peso y por último, rodillo liso para borrar las huellas del planchado.

Dichas obras son necesarias para albergar 56 cajones de estacionamiento de automóviles para pasajeros al descubierto.

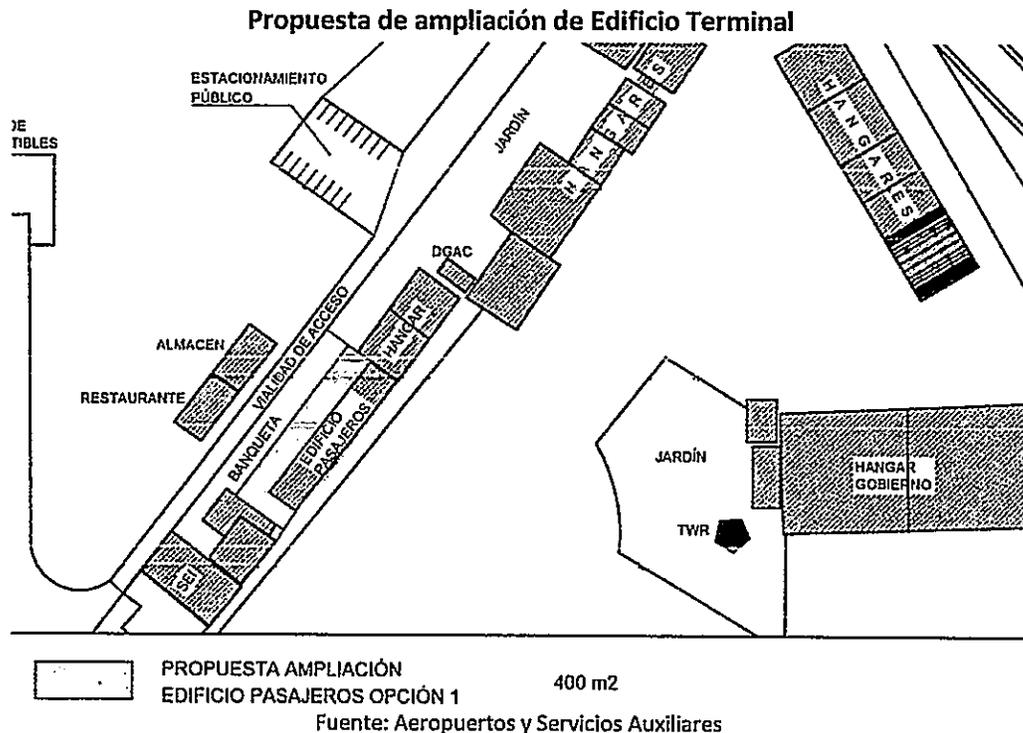
**Rehabilitación y ampliación del Edificio Terminal**

El proceso de rehabilitación de la superficie actual del edificio terminal (268 m<sup>2</sup>) se encuentra basado en el reemplazo de algunos materiales en las distintas áreas del edificio terminal. En la fachada se pintarán los muros, en el interior se limpiará toda la estructura de acero para colocar pintura de esmalte y a los muros divisorios se les aplicará pintura vinílica. Asimismo, se considera el uso de lámparas ahorradoras de energía para la iluminación del edificio. Asimismo, la ampliación en una superficie de 400 m<sup>2</sup> se realizará hacia la vialidad de acceso y el lateral derecho del propio edificio, con áreas funcionales como mostradores de atención, puntos de inspección, sala de última espera, sala de reclamo de equipaje, baños, oficinas de autoridades, administrador y línea aérea, para la atención de 70 pasajeros de embarque y desembarque.

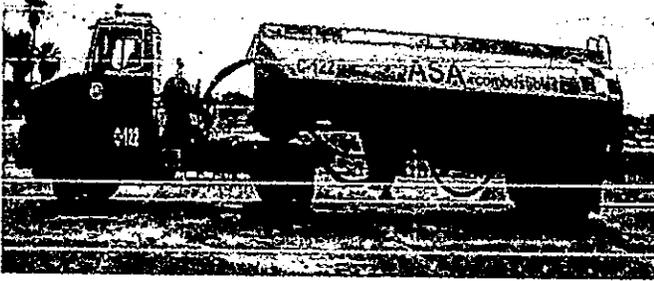
Autotanque con más de 10 años de operación

**Autotanque:** Vehículo autopropulsado que cuenta con un compartimiento conocido como tanque cisterna, donde se transporta el combustible de aviación desde la Estación de Combustibles hasta la plataforma del aeropuerto, lugar donde se suministra el combustible a las aeronaves. El tanque cisterna tiene en su interior, un recubrimiento especial para el tipo de combustible que contiene, además cuenta con elementos industriales que permiten el flujo y filtrado del combustible, lo cual asegura la calidad del mismo. Asimismo cuenta con un sistema de bombeo que permite que el combustible ingrese a los tanques de los aviones. Finalmente cuenta con un sistema canastilla de elevación que permite que el personal técnico alcance la toma de combustible en los aviones conocidos como de ala alta.

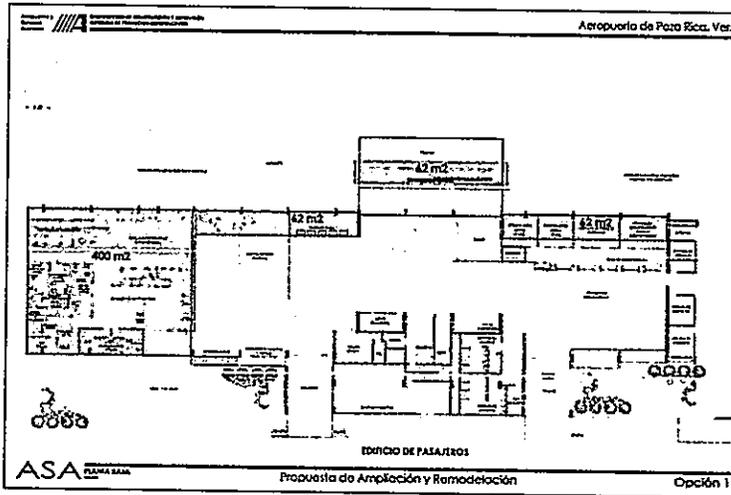
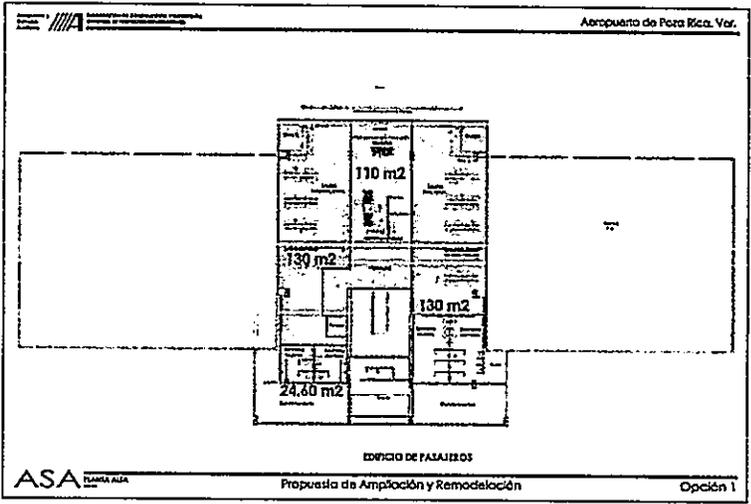
Fotografías de las áreas a remodelar

Planta alta del Edificio terminal, considerada para sala de última espera de vuelos nacionales e Internacionales

Con este proyecto se definirán claramente los flujos de pasajeros de acuerdo con su tipo, y se definirá la operación, imagen y el confort brindado al pasajero ante el inicio del proceso de Internacionalización del aeropuerto. La superficie de ampliación es de 486.6 m<sup>2</sup>, y la de remodelación de 494 m<sup>2</sup>, las que sumadas al área del resto del edificio existente, dan un total de superficie construida de edificio de 2,112 m<sup>2</sup>. Además de dar cumplimiento a la normatividad con la separación de flujos, el proyecto permitirá que se cuente con las áreas para las autoridades que tienen injerencia en la revisión de pasajeros internacionales como Migración (INM), Aduana (SAT) y SAGARPA.
